ZPRÁVA Z INSPEKCE NEMOVITOSTI

Komerční objekt
Jesenická 1285/8
792 01 Bruntál

Datum: 10. dubna 2024

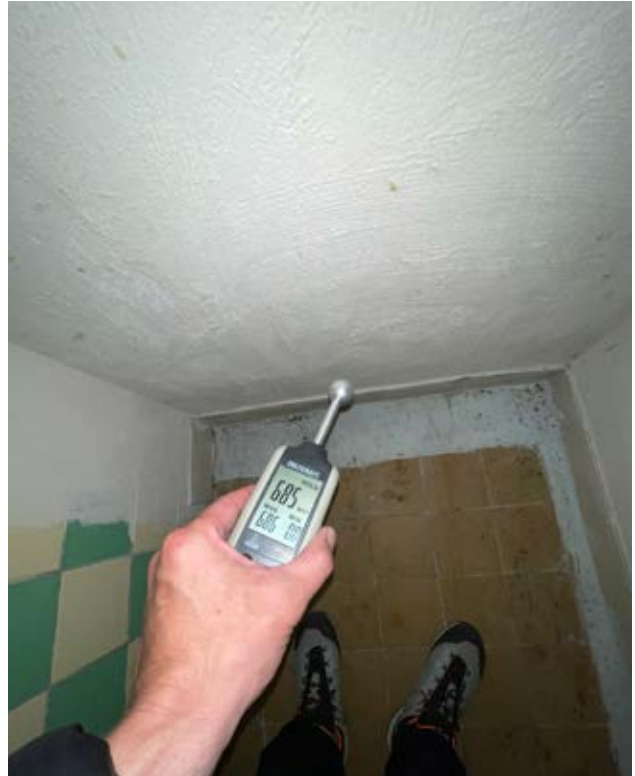
Místo měření

Spodní úroveň - Vlhkost 12%

Střední úroveň - Vlhkost 3%

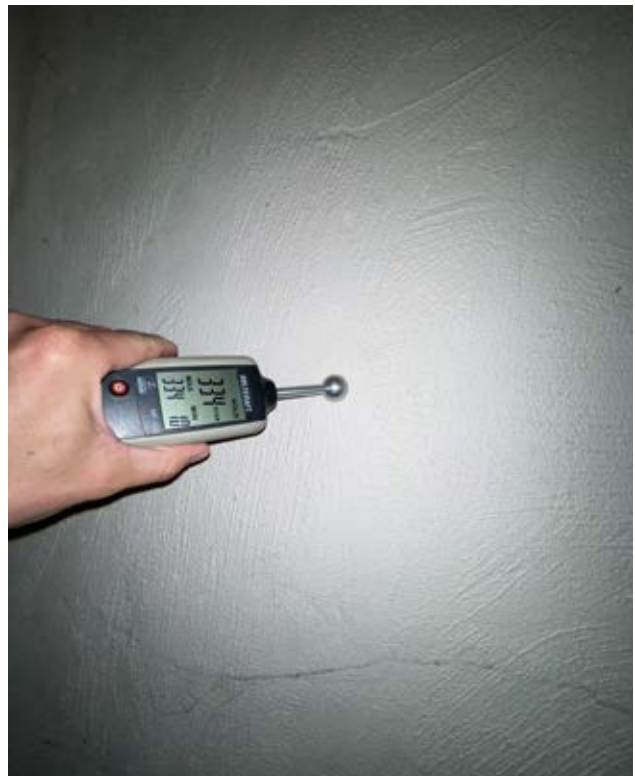
Horní úroveň - Vlhkost 3%
