ZPRÁVA Z INSPEKCE NEMOVITOSTI

Komerční objekt
Jesenická 1285/8
792 01 Bruntál

Datum: 10. dubna 2024

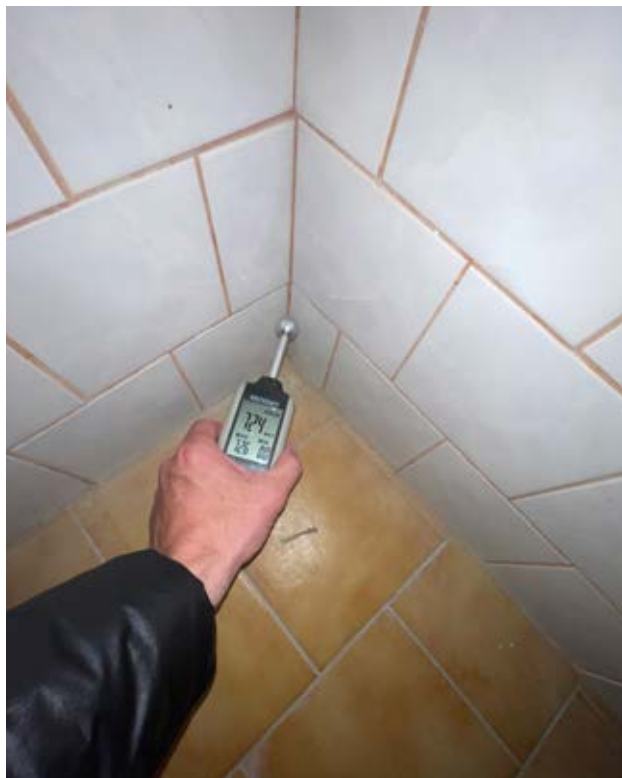
Spodní úroveň - Vlhkost 13%

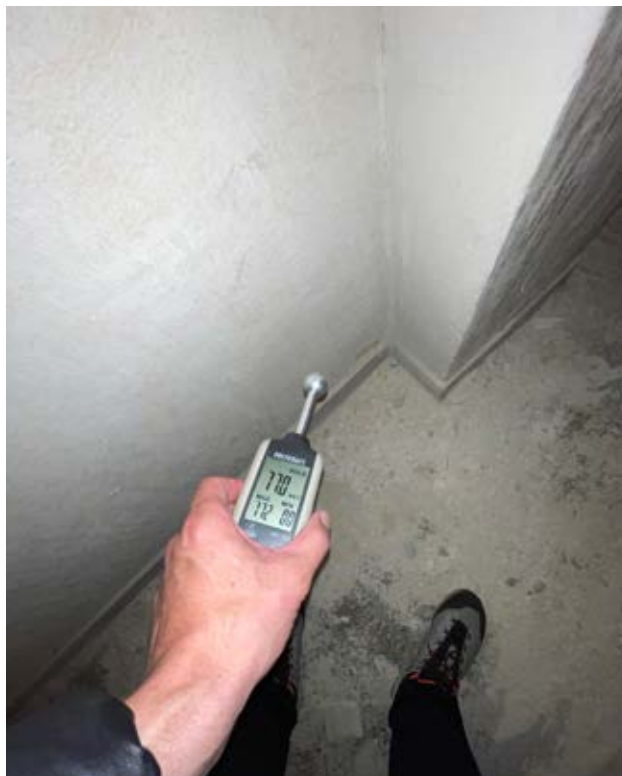
Spodní úroveň - Vlhkost 15%

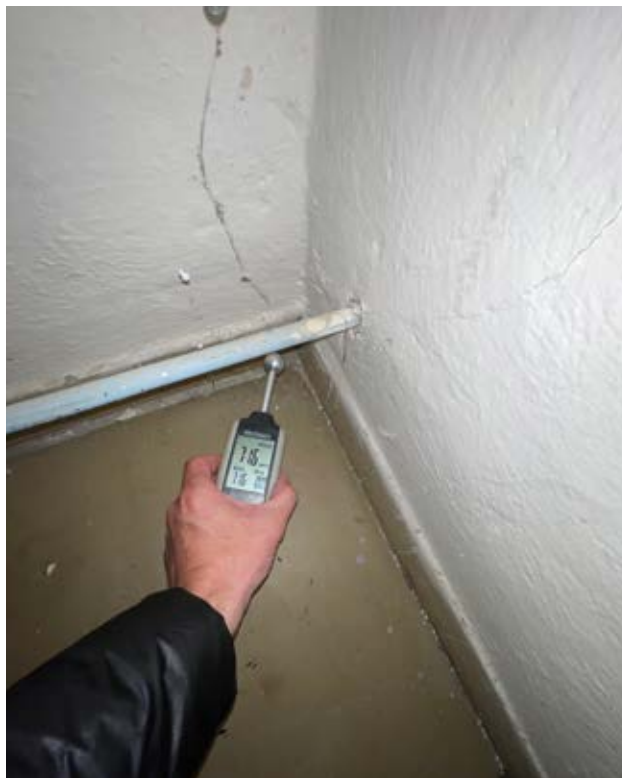
Spodní úroveň - Vlhkost 12%

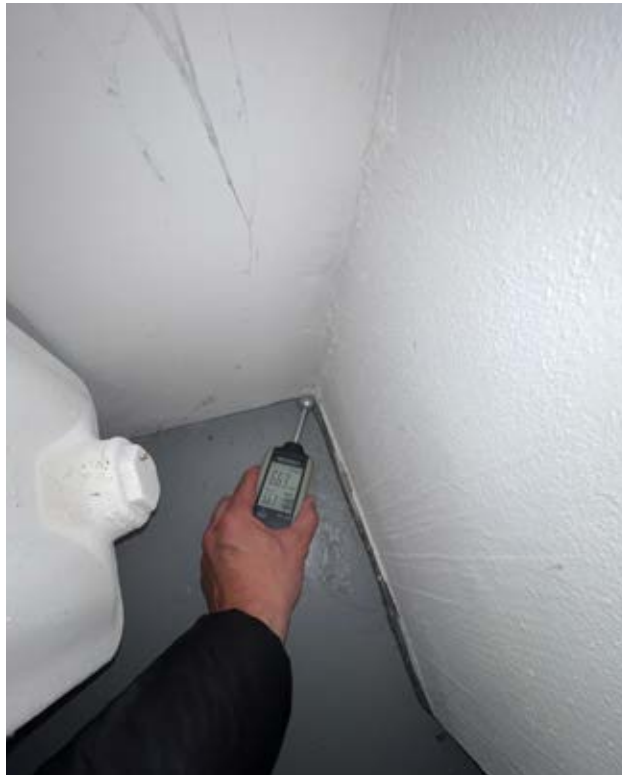
Spodní úroveň - Vlhkost 11%

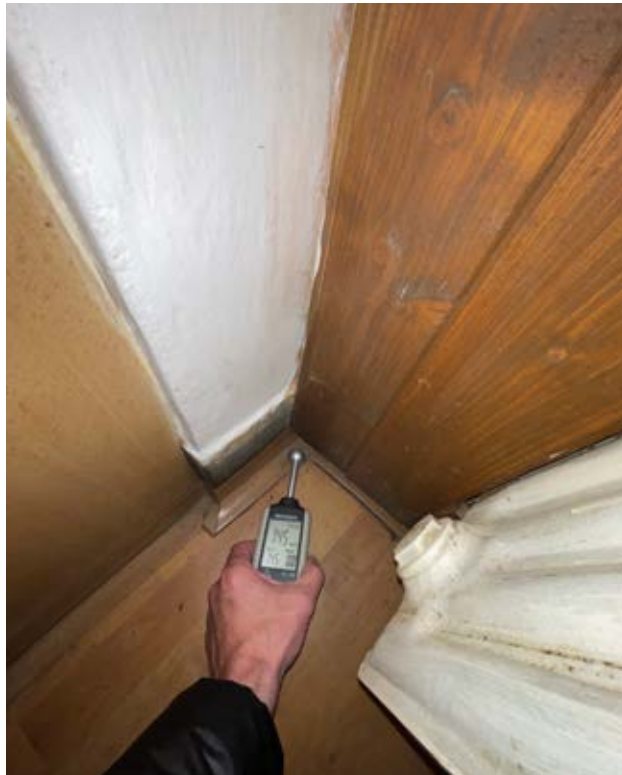
Spodní úroveň - Vlhkost 14%

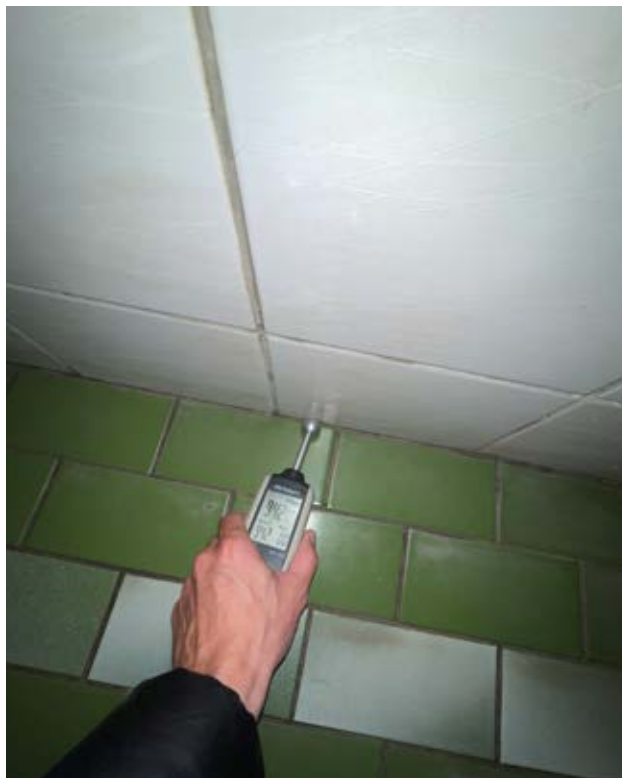
- V interiéru je viditelné poškození povrchu i konstrukcí způsobené užíváním a vlhkostí.
- Nefunkční horizontální i vertikální hydroizolace spodní stavby způsobuje pronikání vlhkosti do stěn objektu.

Spodní úroveň - Vlhkost 22%

Rekonstrukci objektu je vhodné řešit jako celek již v projektové části. Zejména se jedná o kompletní statické posouzení objektu, dále o provedení kompletní hydroizolace spodní stavby, provedení nového střešního pláště, provedení nových rozvodů ZTI, TZB, Elektroinstalace a o kompletní zateplení obálky objektu spolu s výměnou výplní otvorů.
