ZPRÁVA Z INSPEKCE NEMOVITOSTI

Komerční objekt
Jesenická 1285/8
792 01 Bruntál

Datum: 10. dubna 2024

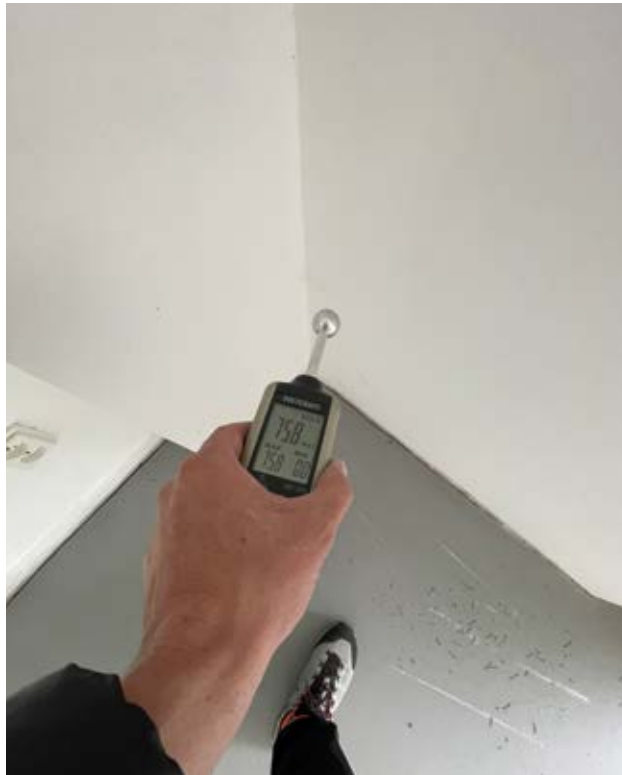
Spodní úroveň - Vlhkost 14%

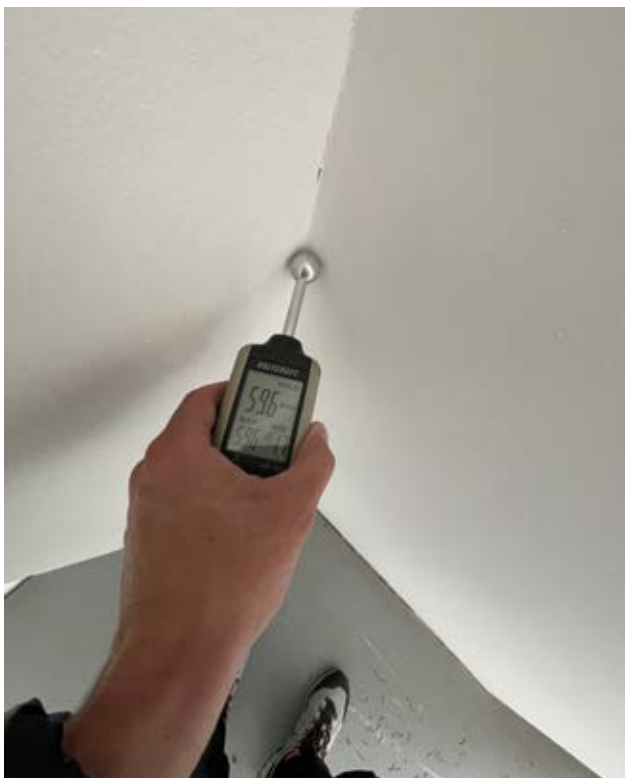
Střední úroveň - Vlhkost 10%

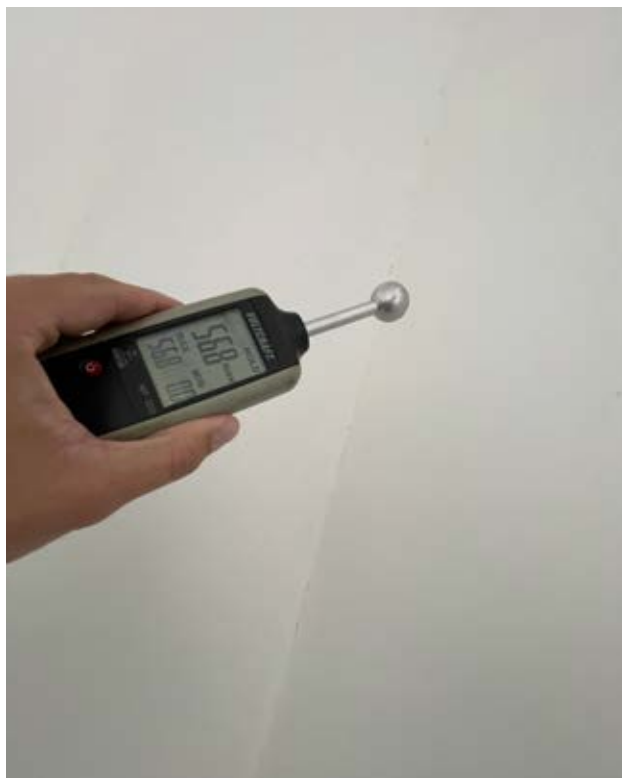
Horní úroveň - Vlhkost 9%

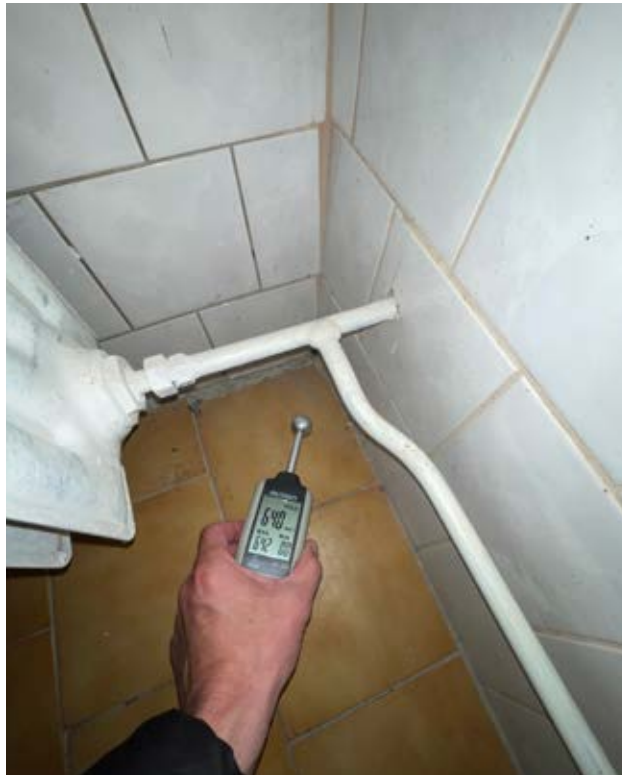
Spodní úroveň - Vlhkost 11%

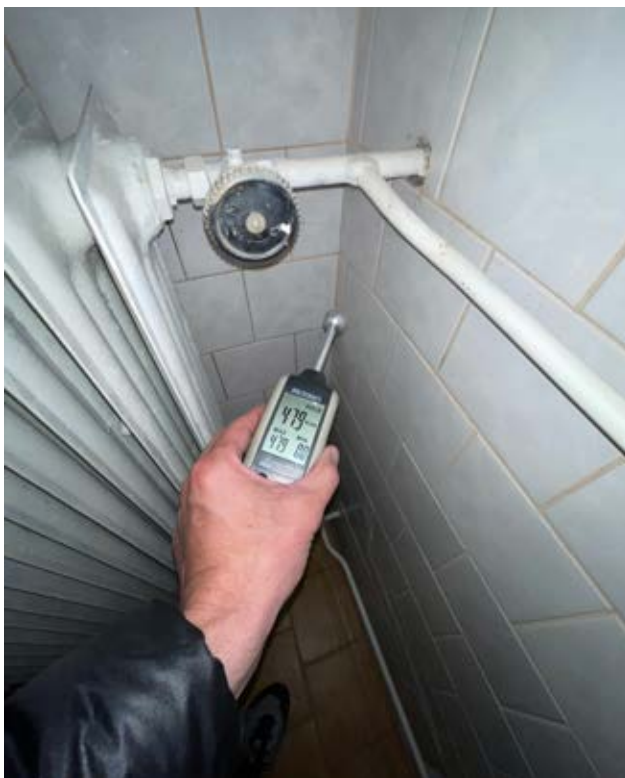
Střední úroveň - Vlhkost 5%

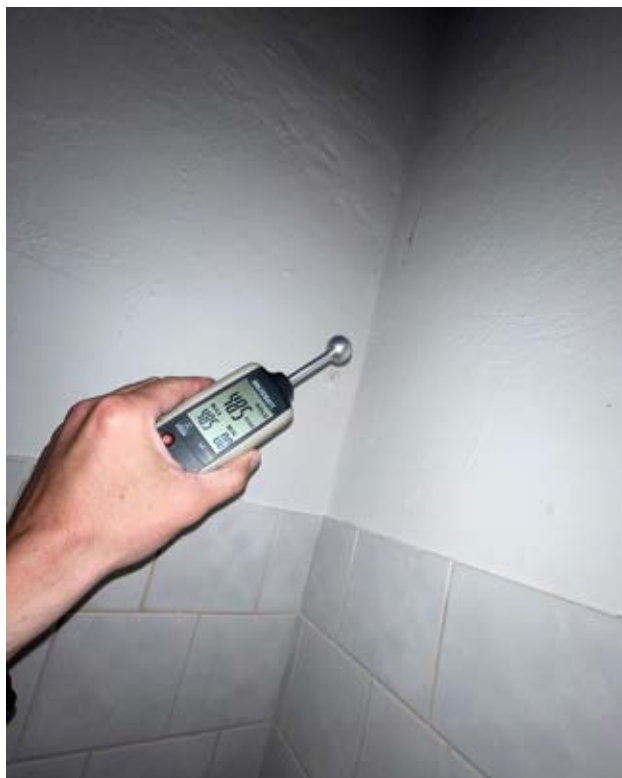
Horní úroveň - Vlhkost 6%

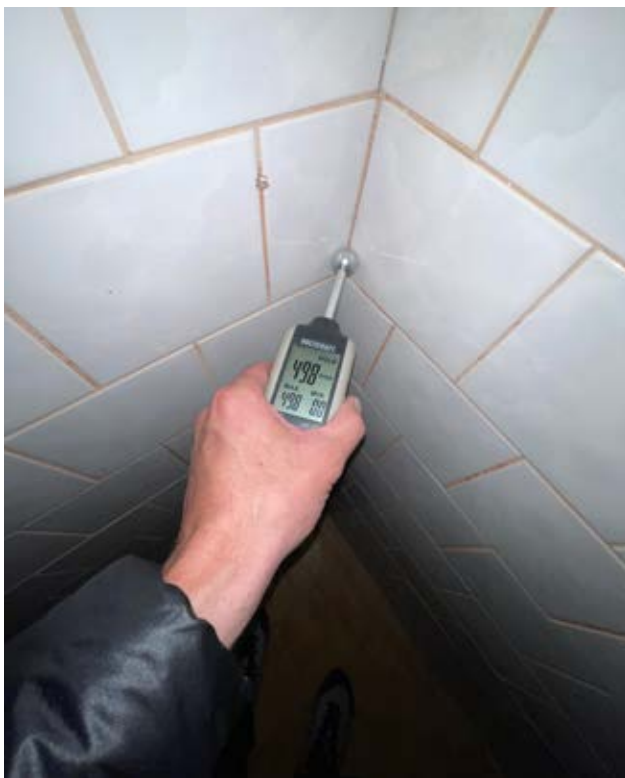
Střední úroveň - Vlhkost 6%

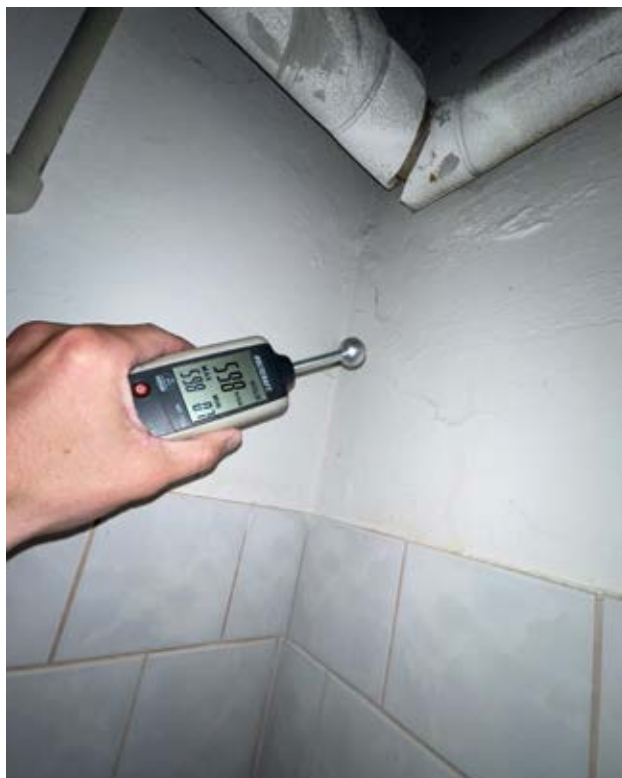
Horní úroveň - Vlhkost 10%

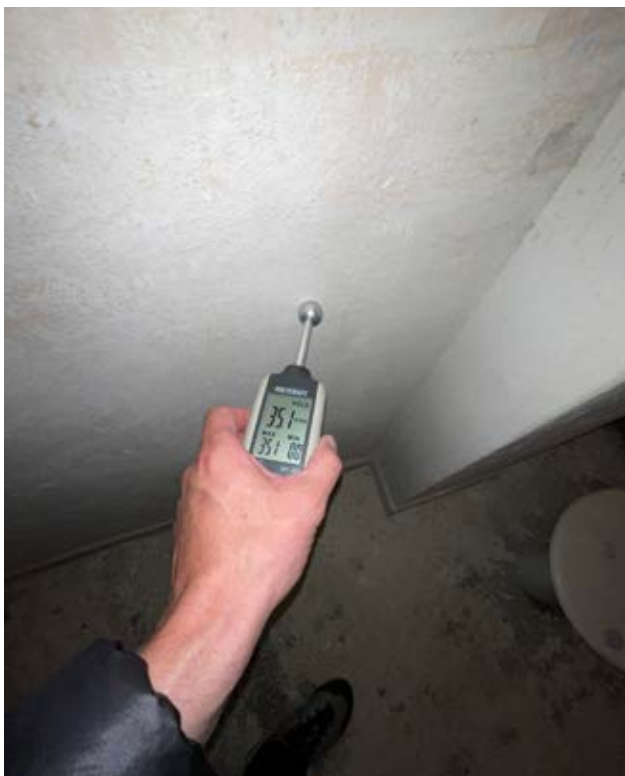
Střední úroveň - Vlhkost 4%

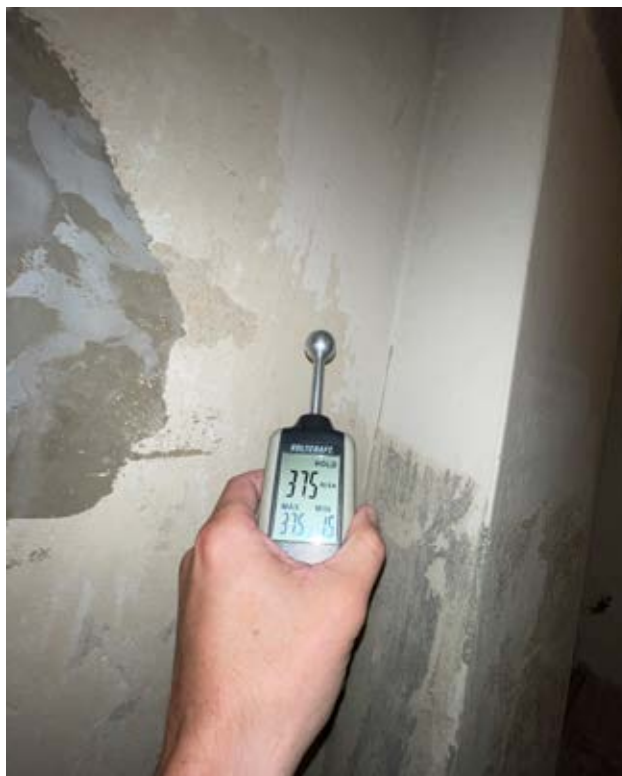
Horní úroveň - Vlhkost 4%

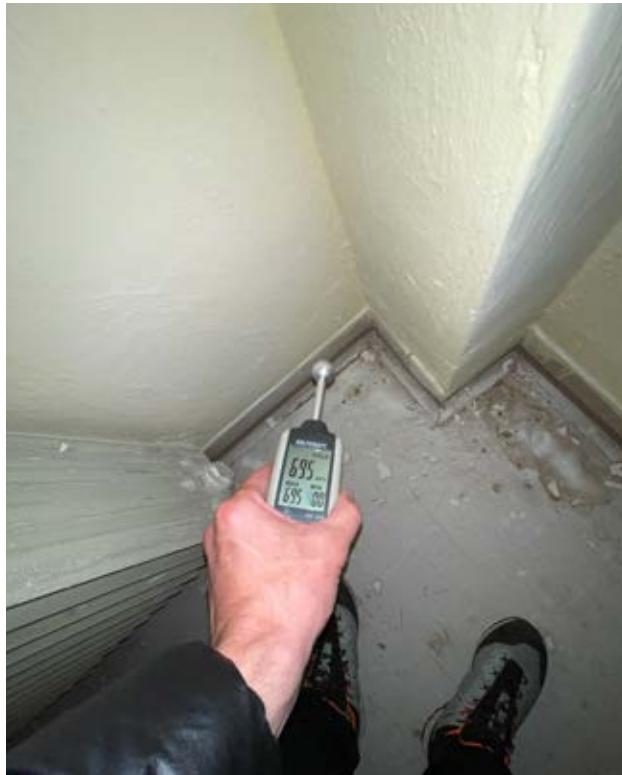
Spodní úroveň - Vlhkost 12%

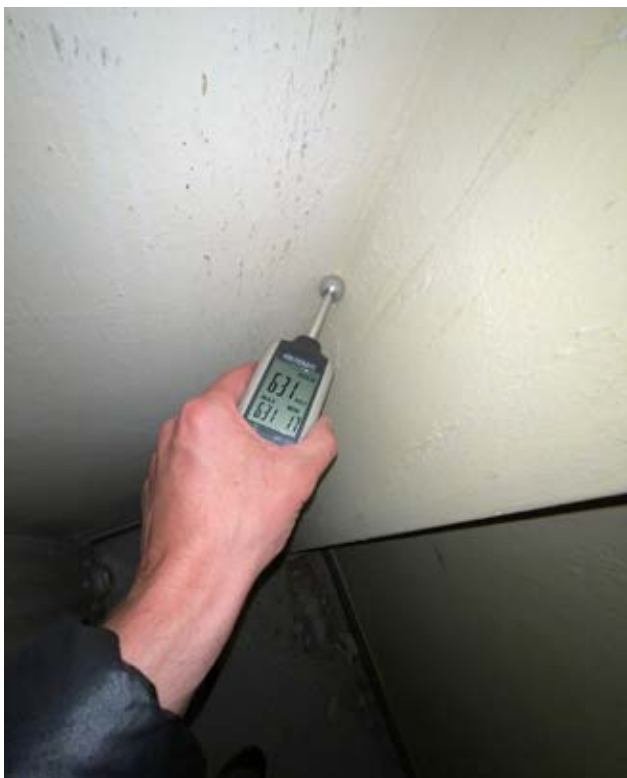
Střední úroveň - Vlhkost 11%

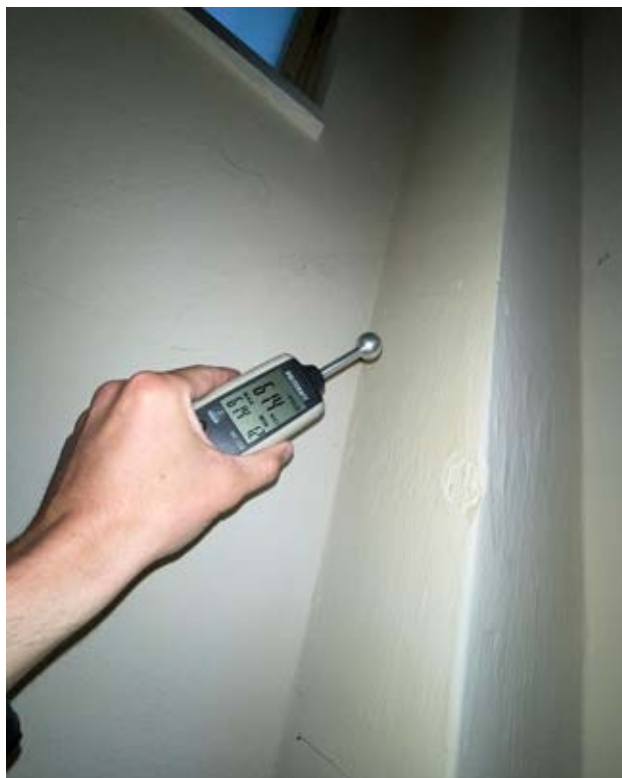
Horní úroveň - Vlhkost 10%

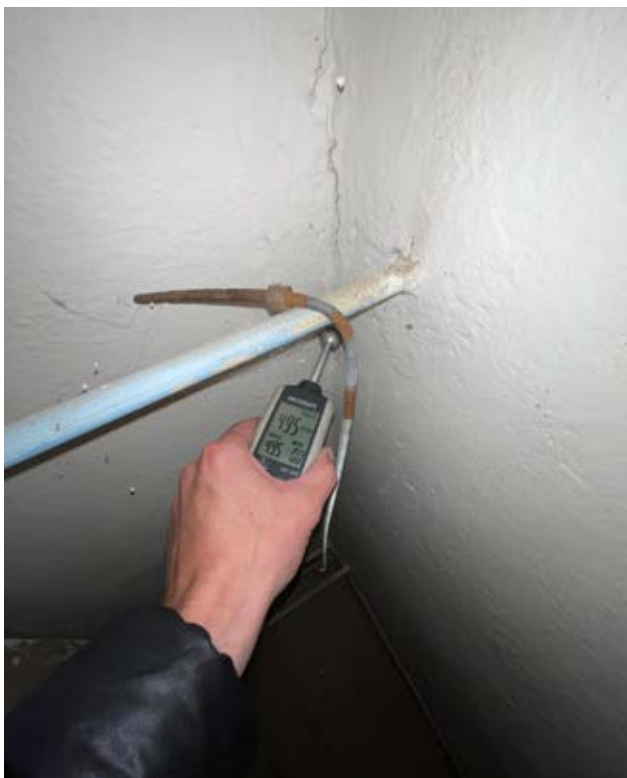
Střední úroveň - Vlhkost 6%

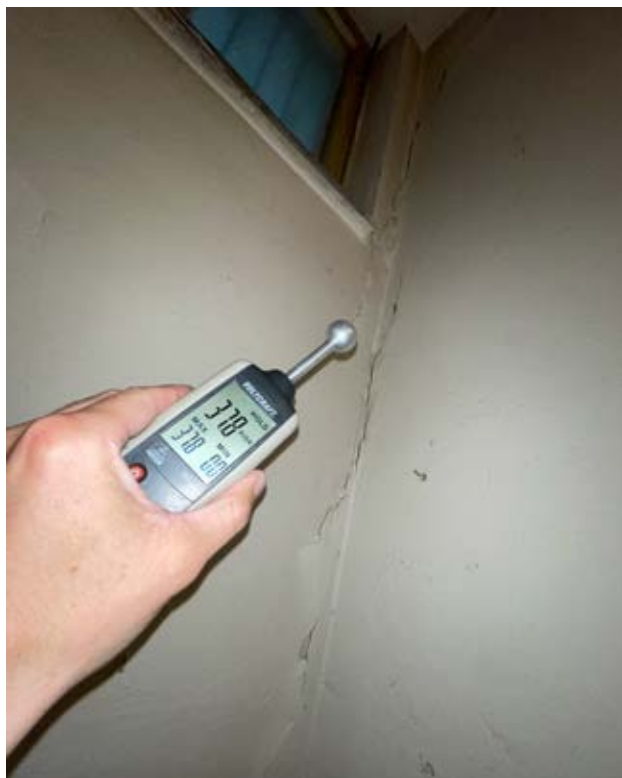
Horní úroveň - Vlhkost 4%

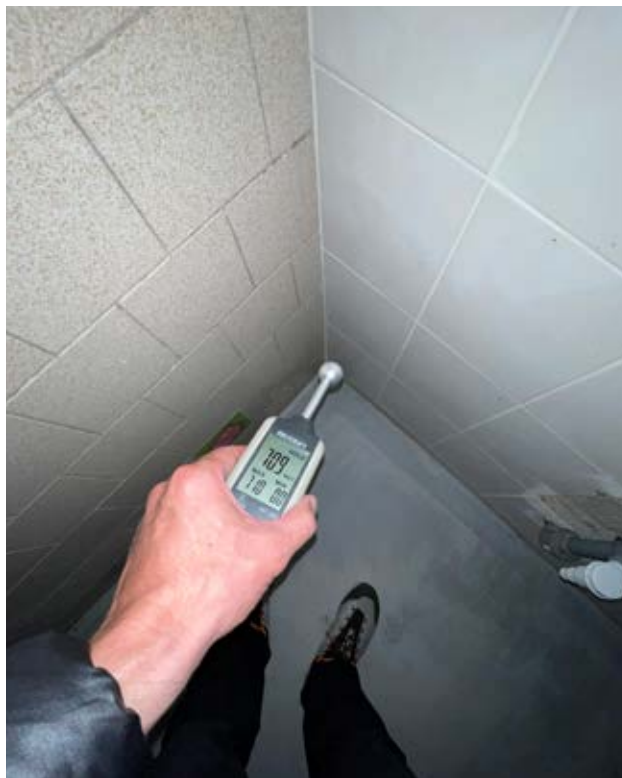
Spodní úroveň - Vlhkost 12%

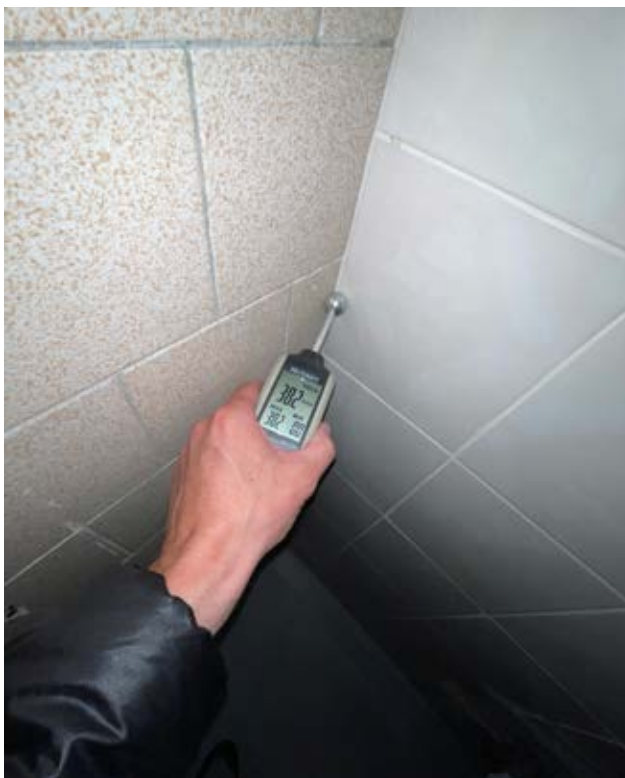
Střední úroveň - Vlhkost 4%

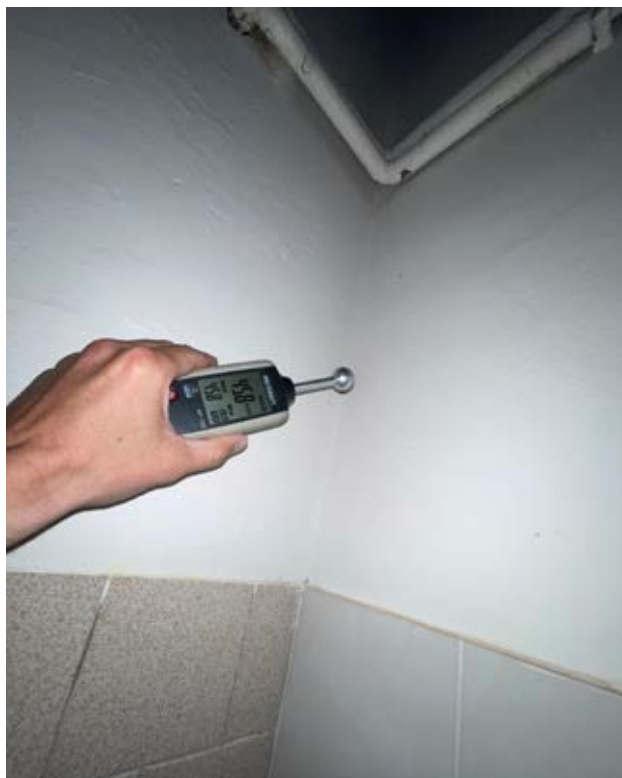
Horní úroveň - Vlhkost 5%

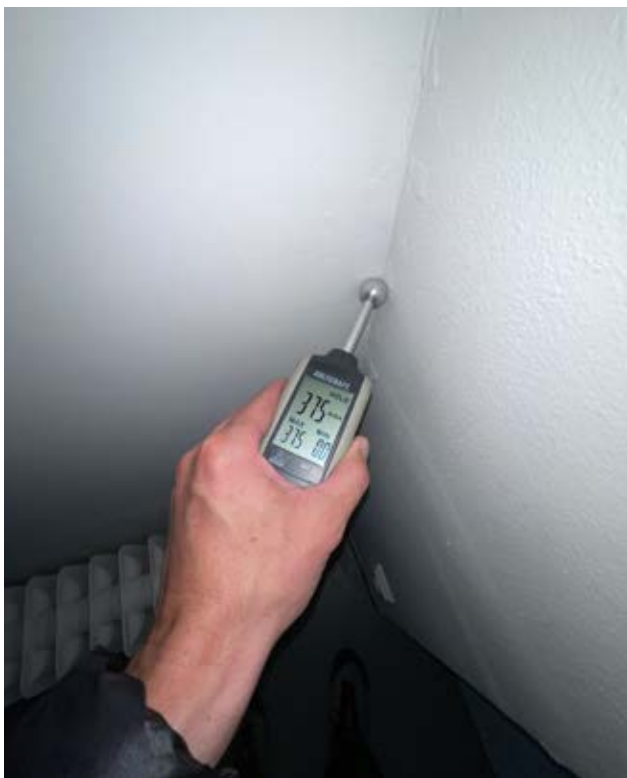
Střední úroveň - Vlhkost 4%

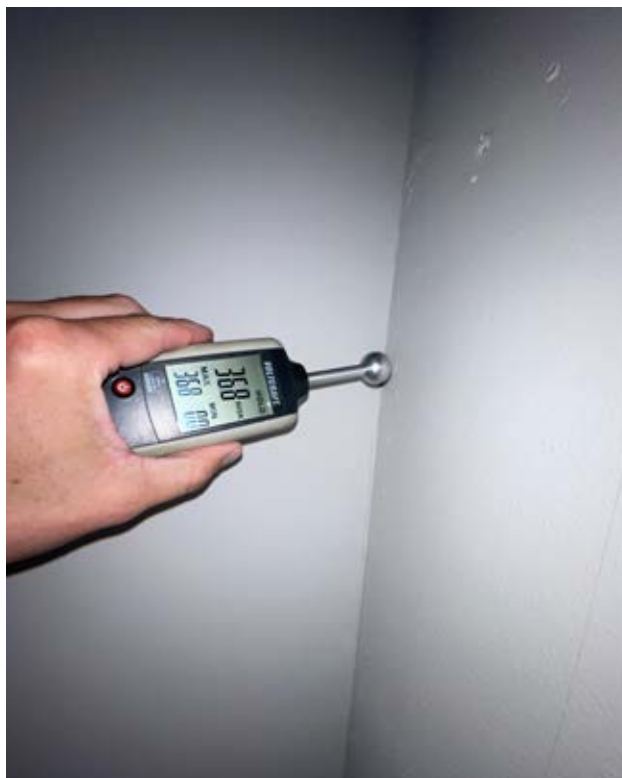
Horní úroveň - Vlhkost 4%

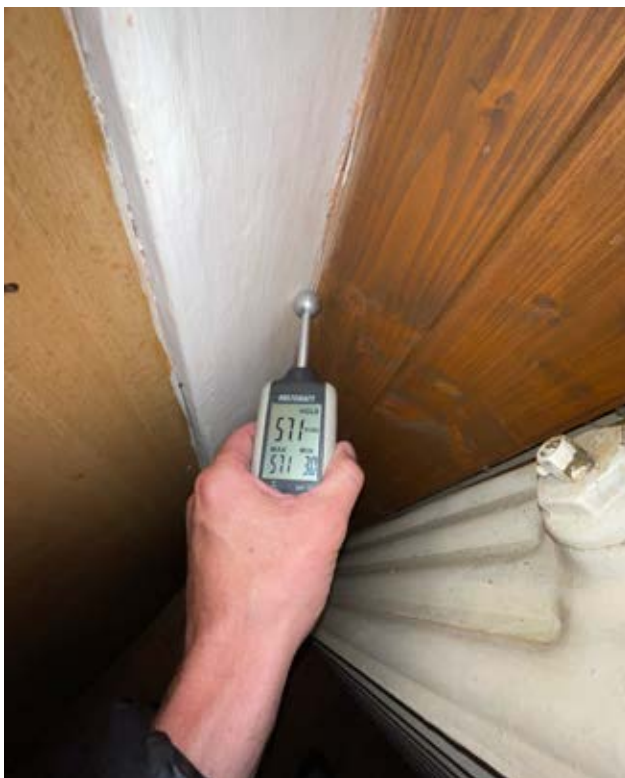
Střední úroveň - Vlhkost 9%

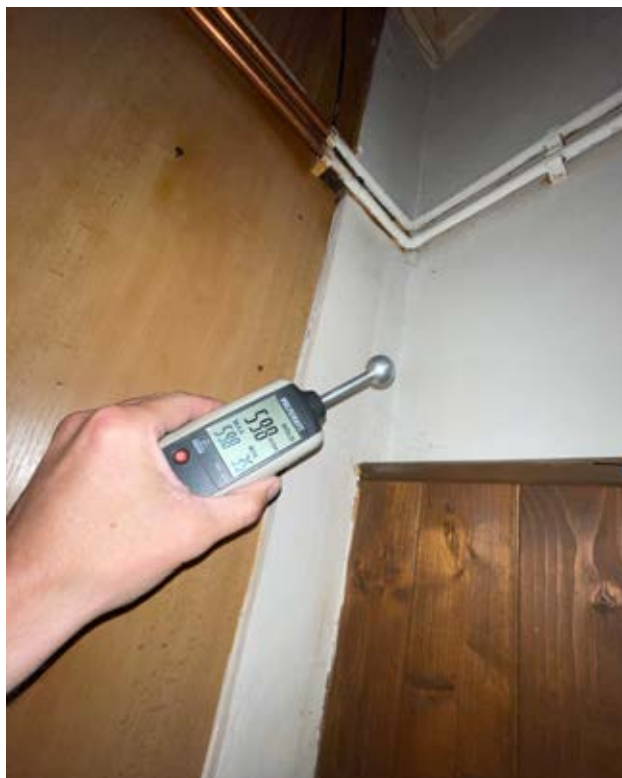
Horní úroveň - Vlhkost 10%

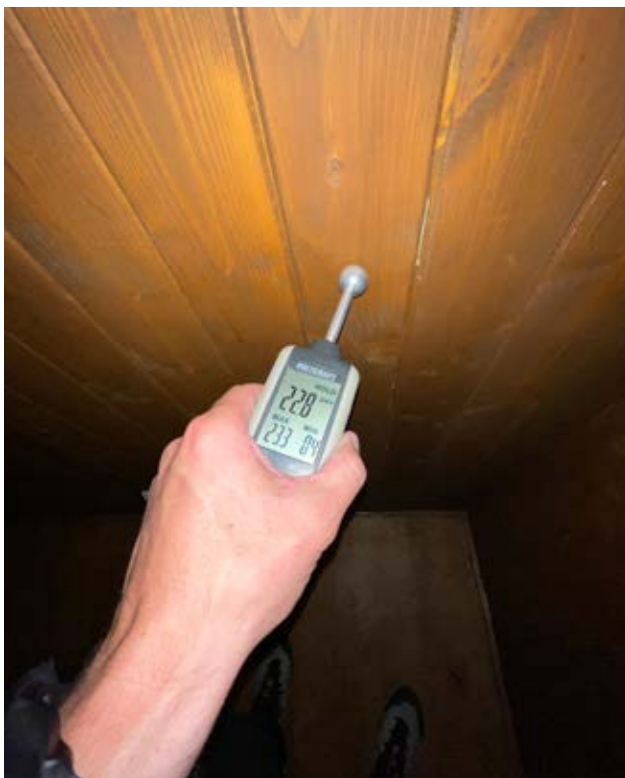
Střední úroveň - Vlhkost 2%

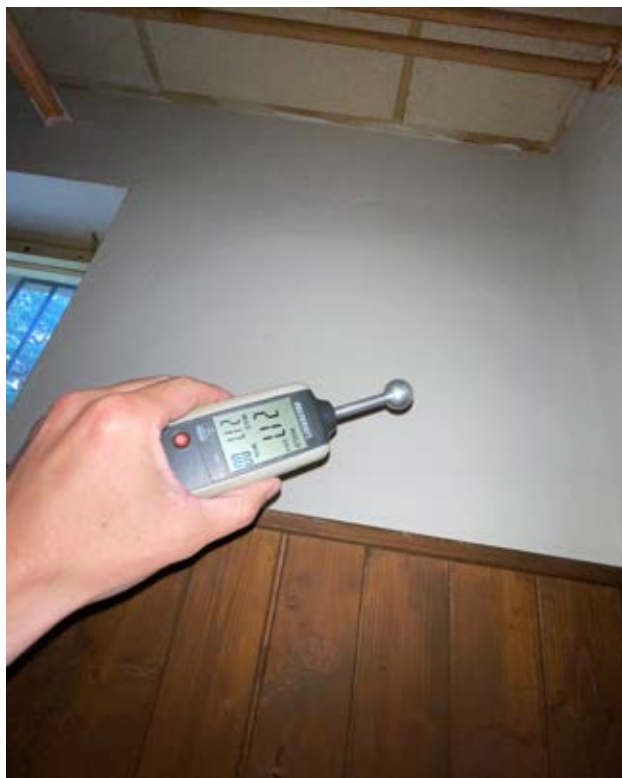
Horní úroveň - Vlhkost 2%

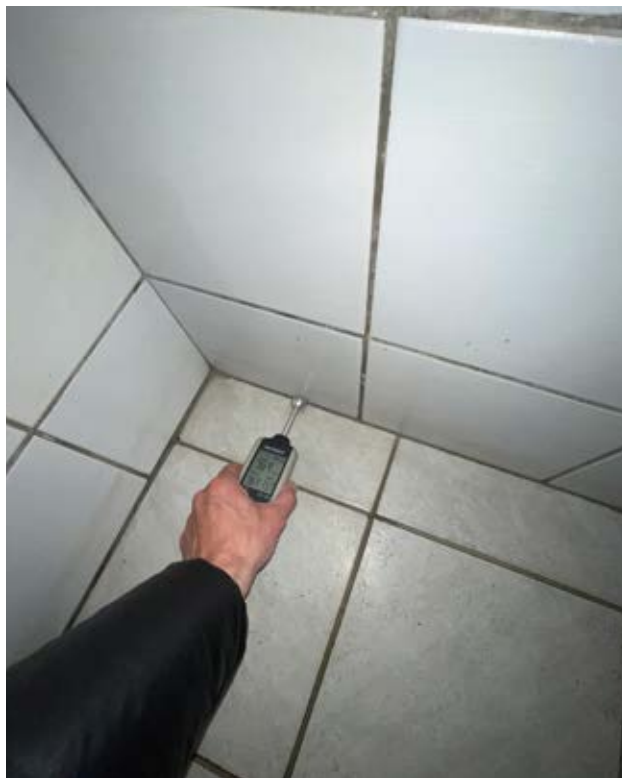
- V interiéru je viditelné poškození povrchu i konstrukcí způsobené užíváním a vlhkostí.
- Nefunkční horizontální i vertikální hydroizolace spodní stavby způsobuje pronikání vlhkosti do stěn objektu.

Spodní úroveň - Vlhkost 22%

Rekonstrukci objektu je vhodné řešit jako celek již v projektové části. Zejména se jedná o kompletní statické posouzení objektu, dále o provedení kompletní hydroizolace spodní stavby, provedení nového střešního pláště, provedení nových rozvodů ZTI, TZB, Elektroinstalace a o kompletní zateplení obálky objektu spolu s výměnou výplní otvorů.

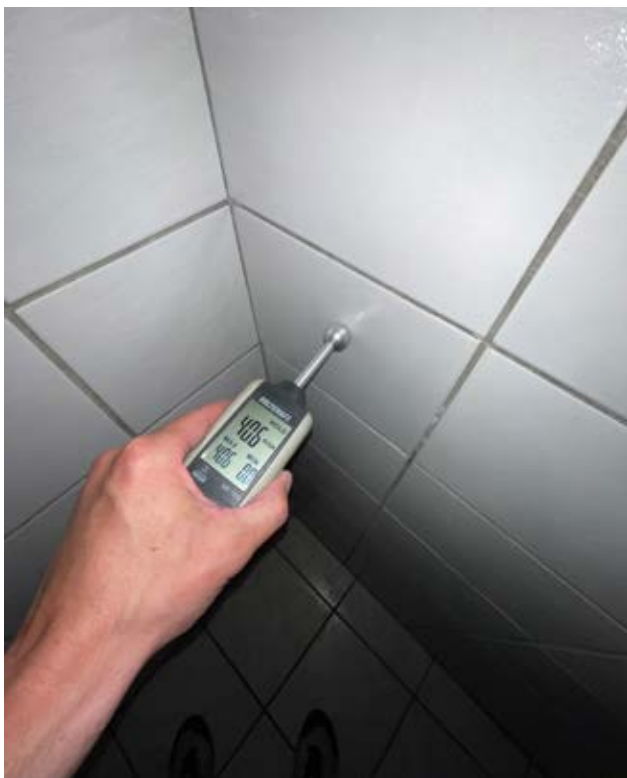
Střední úroveň - Vlhkost 4%

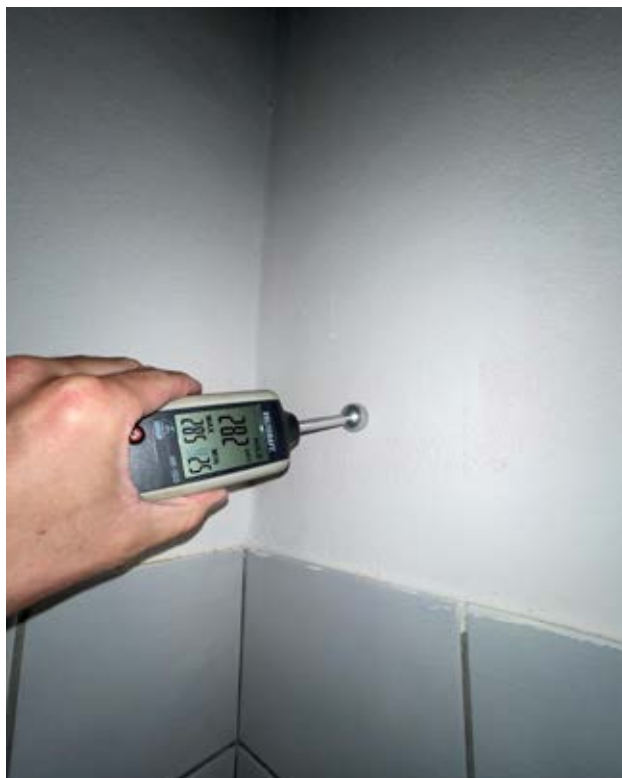
Horní úroveň - Vlhkost 3%

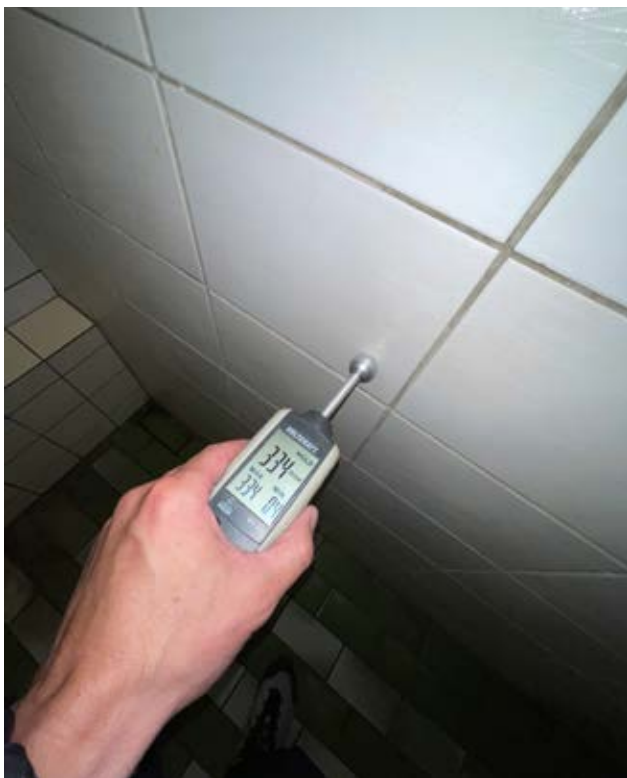
Střední úroveň - Vlhkost 3%

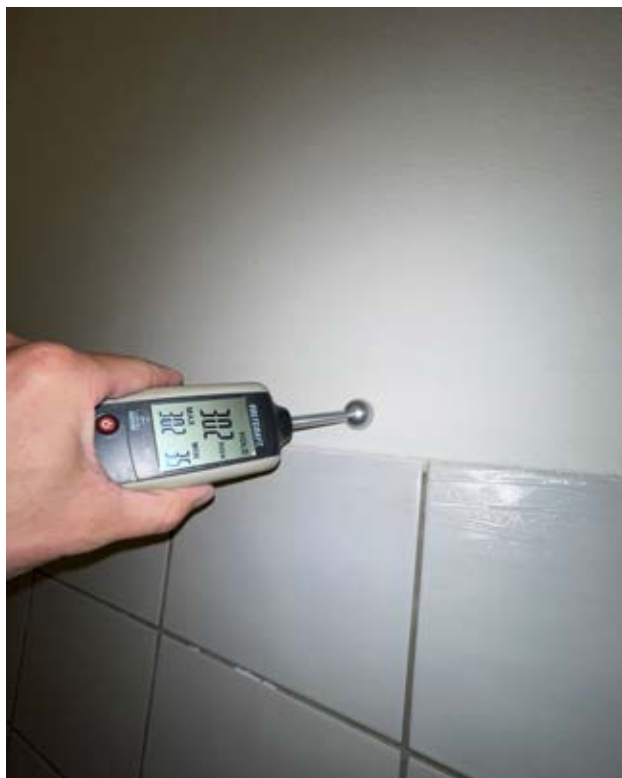
Horní úroveň - Vlhkost 3%

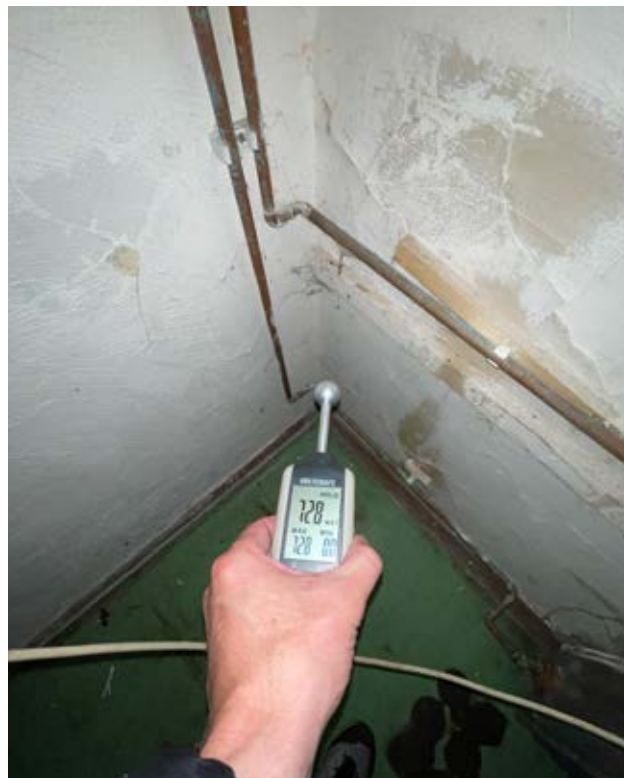
Spodní úroveň - Vlhkost 13%

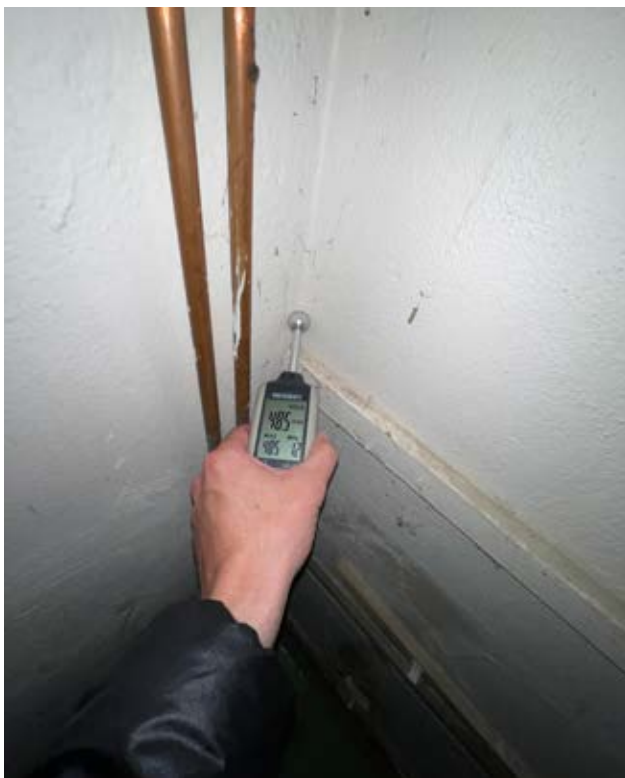
Střední úroveň - Vlhkost 6%

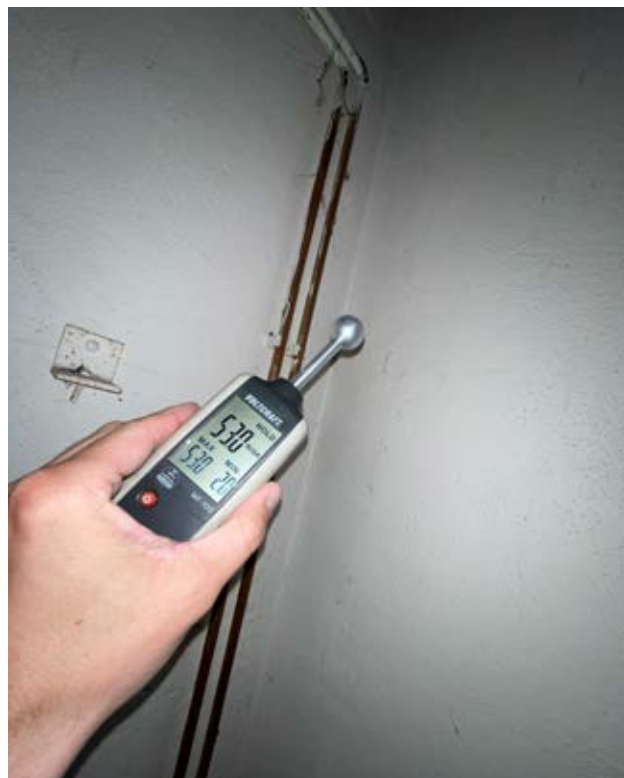
Horní úroveň - Vlhkost 7%

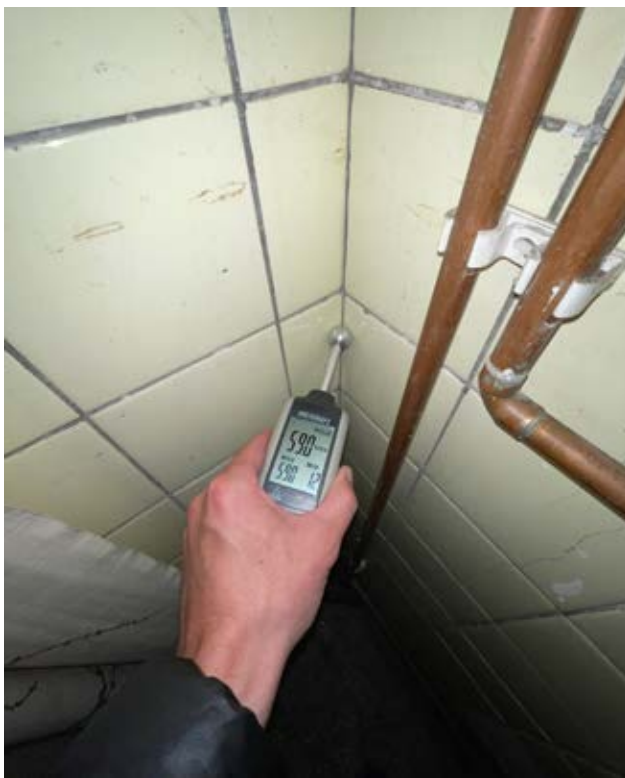
Střední úroveň - Vlhkost 10%

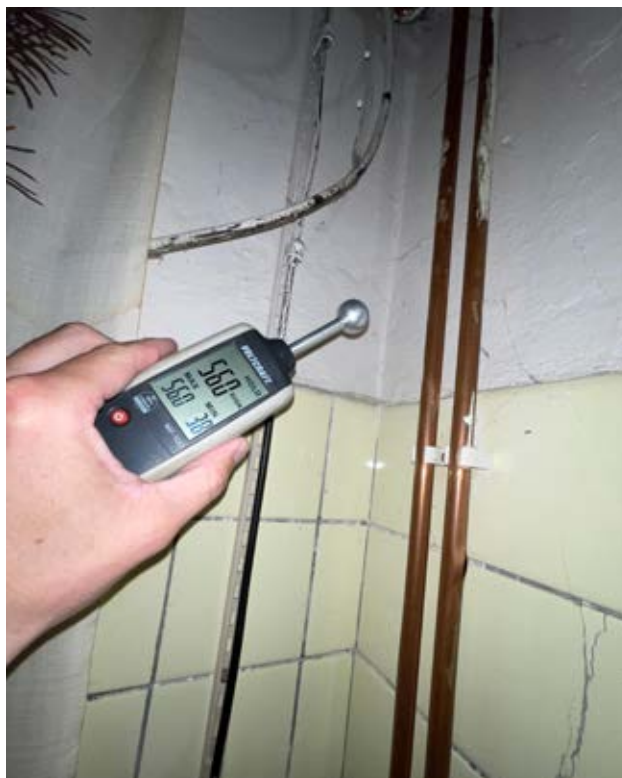
Horní úroveň - Vlhkost 8%

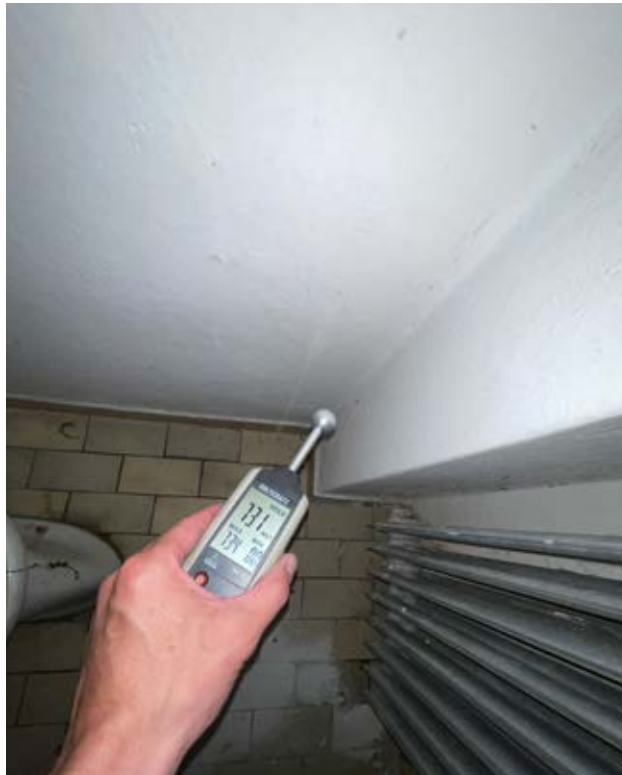
Spodní úroveň - Vlhkost 13%

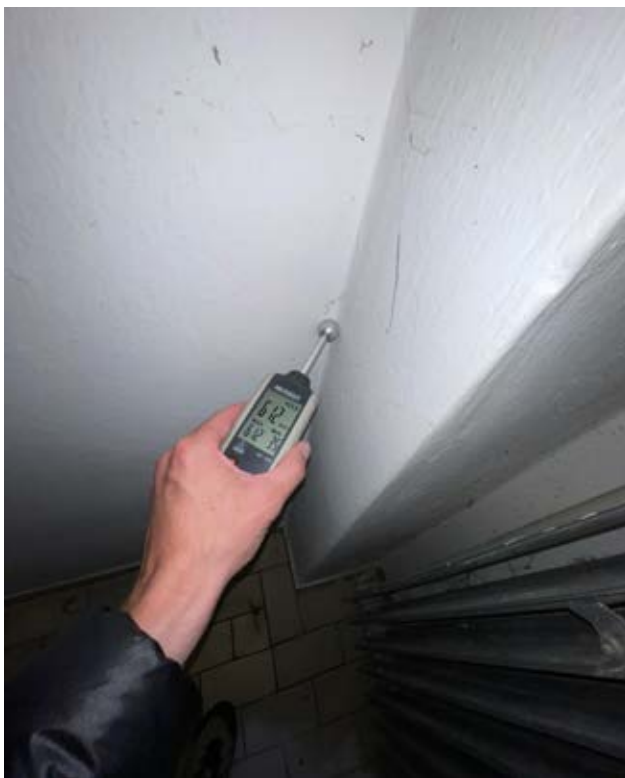
Střední úroveň - Vlhkost 10%

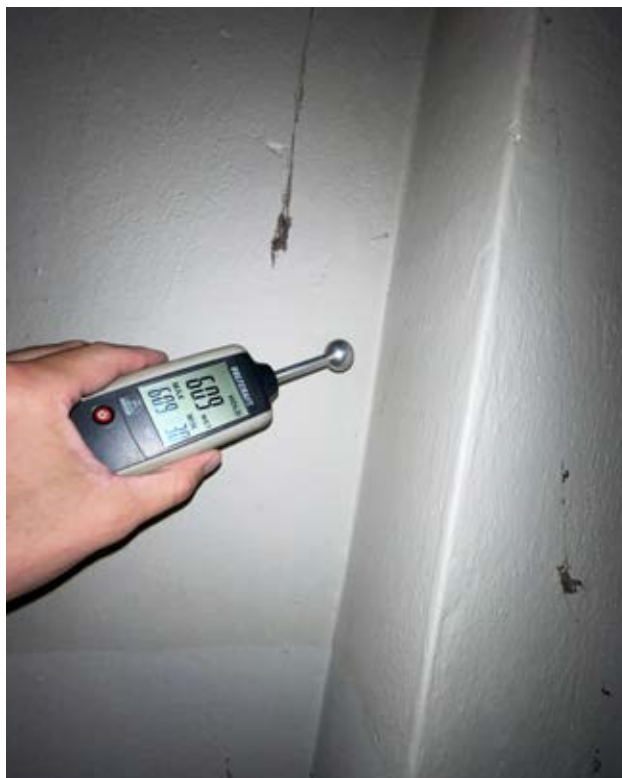
Horní úroveň - Vlhkost 10%

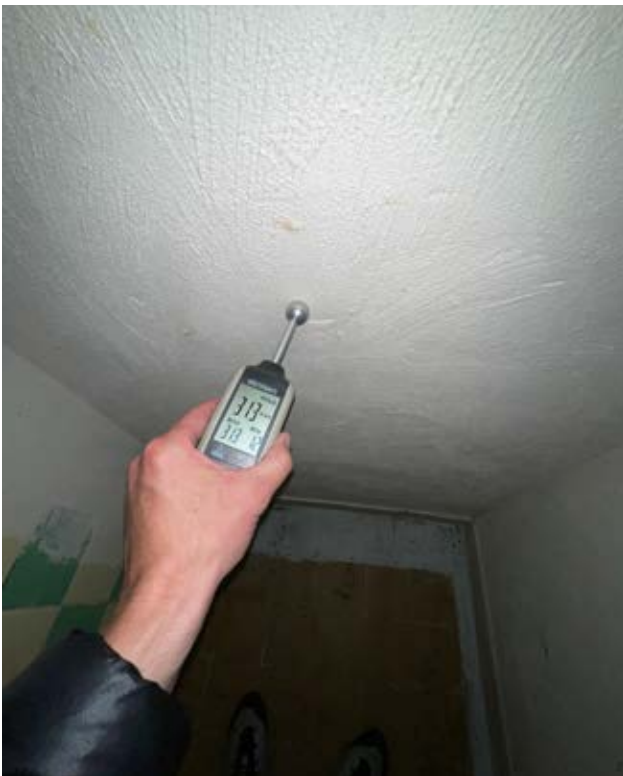
Střední úroveň - Vlhkost 3%
